Die Spülhalde Davidschacht in Freiberg – Geschichte, Umweltproblematik und geplante Sanierung

The flotation tailing „Davidschacht“ in Freiberg – history, environmental problems and planned remediation

Erich Fritz, Christin Jahns*

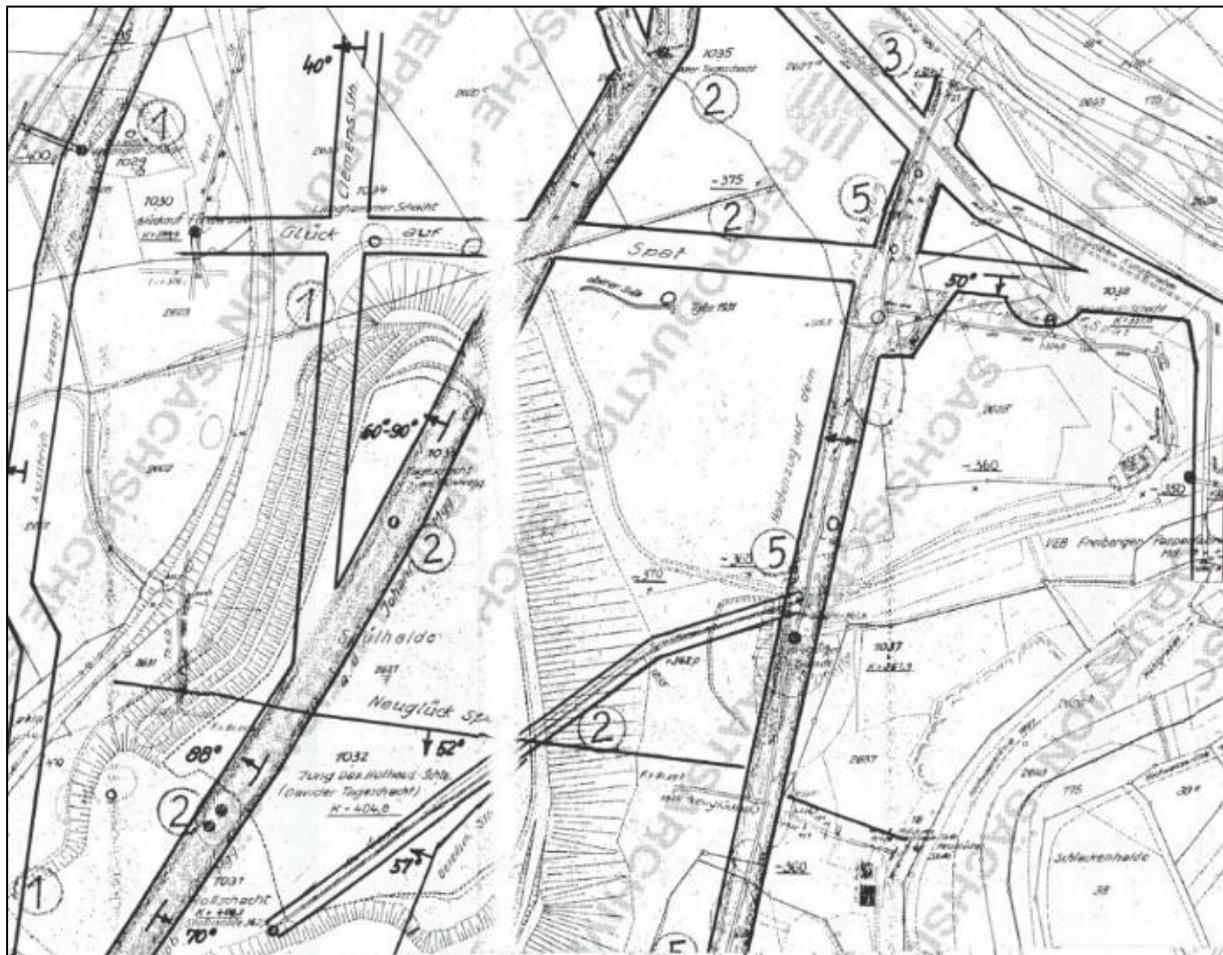
Abb. 2: Lage des Altbergbaus und wichtiger Erzgänge im Gebiet der Spülhalde Davidschacht, Bergschadenkundliche Analyse, (IBUR 1996).

Fig. 2: Location of old mining and important metalliferous veins in the area of the flotation tailing Davidschacht, Bergschadenkundliche Analyse (IBUR 1996).

- der Alte Bärschacht und der Jung Davider Huthaus Schacht; beide folgen dem Gottlob Mgg.,
- der Tagesschacht am Mühlweg auf dem Johann Mgg.,
- der Langhammer Schacht auf dem Glück auf Spat unmittelbar nördlich des Haldenfußes,
- der Rollschacht am Rand der Grobbergehalde unmittelbar südlich der Spülhalde.

Dem Kirschbaum Sth. folgend wurde der Königlich Verträgliche Gesellschaft Stolln (VGS) aufgefahren. Dieser liegt etwa parallel zur östlichen Begrenzung von Spülhalde und Grobbergehalde.

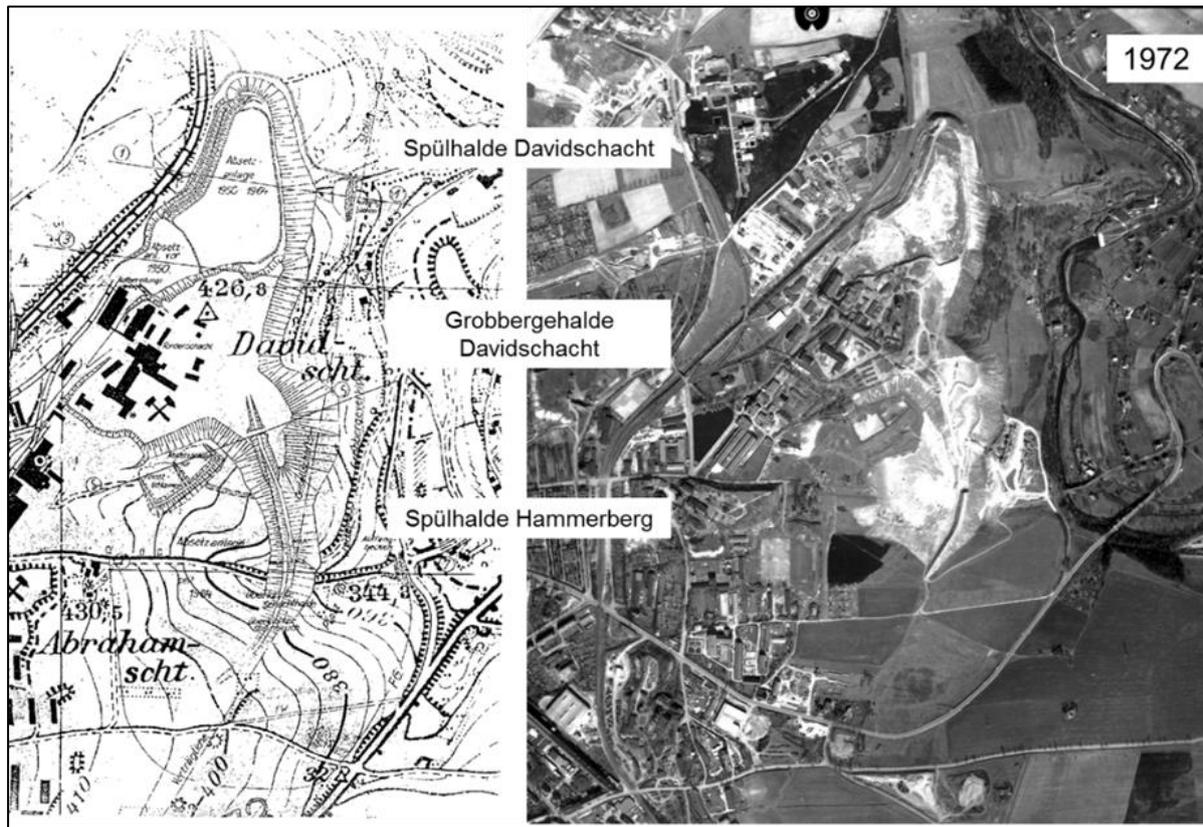
Abb. 3: Rißkarte (Bergschadenkundliche Analyse) und Luftbild (Archiv SAXONIA).

Fig. 3: Map (Bergschadenkundliche Analyse) and areal photo (archive SAXONIA).

Zu dieser Erzaufbereitungsanlage gehören drei zeitlich unterschiedliche Spülhalden (siehe Abb. 3):

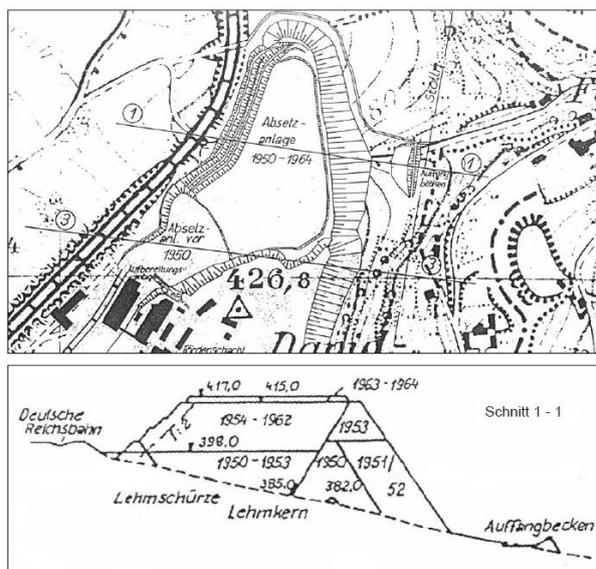
Abb. 4: Lageplan und Schnittdarstellung der Spülhalde Davidschacht (aus: IBUR 1995, HE).

Fig. 4: Map and sectional view of the flotation tailing Davidschacht (from: IBUR 1995, HE).

Die Spülhalde „Am Davidschacht“ wurde also in der nördlichen Verlängerung der Grobbergehalde des Davidschachtes angelegt (vgl. Abb. 4, 5). Der östliche Damm besteht dabei aus Grobbergematerial, wobei sich bei der Verkippung des Bergematerials ein natürlicher Böschungswinkel von 40° ausbildete, der sehr steil ist und daher aus heutiger Sicht als nur bedingt standsicher gilt. Die westliche Böschung besteht nur in ihrem basalen Teil aus einem Pionierdamm mit Grobbergematerial. Darüber wurde mit fortschreitender Einspülung alle 4 Höhenmeter eine Berme aus Spülsanden aufgebracht, so dass im Endzustand drei Bermen mit einer Breite von 3-4 m entstanden sind. Ihre Böschungsneigungen betragen durchschnittlich $30-35^\circ$. Vor der Ostböschung der Halde liegt im davor befindlichen Talbereich ein Nachklär- und Regenauffangbecken.

Die ursprüngliche Höhe der Spülbeckensohle lag bei minimal 385 m NN, die genehmigte Höhe nach Spülende lag zunächst bei 415 m NN (1963 erreicht). Aufgrund von Kapazitätsmangel und Verzögerungen beim Bau des neuen Spülbeckens am Hammerberg wurde eine Erhöhung auf 417 m NN genehmigt. Die Spülhalde erreicht dadurch Mächtigkeiten von durchschnittlich 20 bis 30 m. Dabei umfasst der Haldenkörper eine Grundfläche von ca. 6,3 ha. Nach IBUR (1995, HE) wurden folgende Durchsatzmengen erreicht:

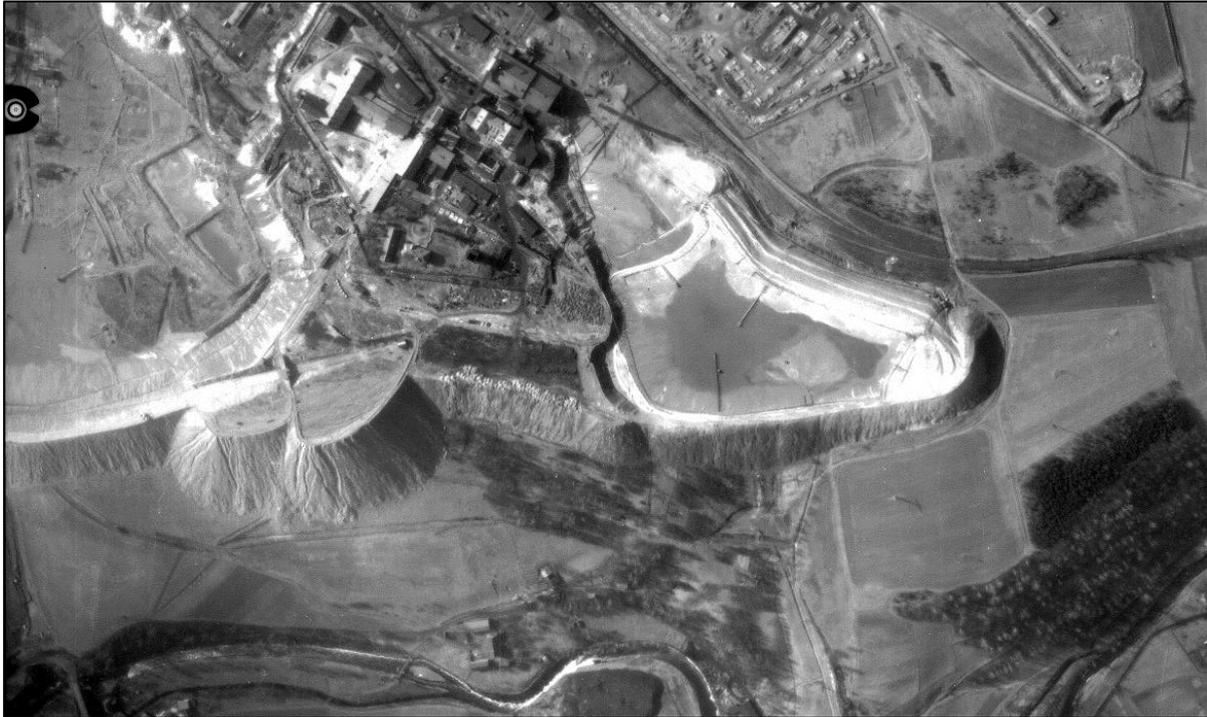
Abb. 5: Luftaufnahme des Davidschachtkomplexes mit Spülhalde Davidschacht, März 1967 (Archiv SAXONIA)

Fig. 5: Aerial photo of the Davidschacht complex of the flotation tailing Davidschacht, March 1967 (archive SAXONIA).

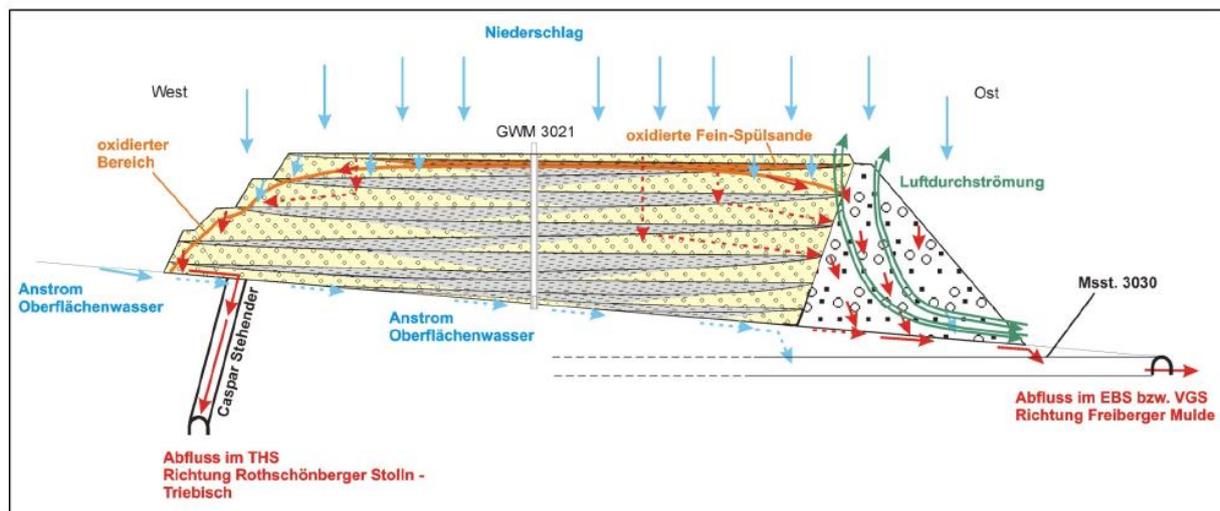
Abb. 7: Schematischer Aufbau der Spülhalde Davidschacht, Schwermetallführung durch Farbe der Pfeile angedeutet: blau = gering belastet, rot = höher belastet (aus: G.E.O.S 2012).

Fig. 7: Sectional view of the flotation tailing Davidschacht, pathways of heavy metals are indicated by arrows: blue = low contaminated, red = higher contaminated (from: G.E.O.S 2012).

Durch die Einspültechnik der Aufbereitung lagerten sich im Zentrum des Beckens die feinkörnigsten Spülschlämme (tonig-schluffige Korngrößenfraktion) ab. In den Randbereichen sedimentierte dagegen die eher gröberkörnige, sandige Fraktion (Spülsande). Durch die Einspülphasen entstand letztendlich eine Schichtung, die in Abb. 7 durch die grauen und gelben Schichten deutlich wird. Da die grauen feinkörnigen Schichten nur bedingt durchlässig sind, kommt es zur Ausbildung von Schichtenwässern, die in die gröberkörnigen Ablagerungen einsickern und dann in Richtung Untergrund bzw. Dämme geführt werden.

Dem Sickerverhalten von Oberflächenwässern (Niederschläge) ähnlich ist die Durchlüftungsfähigkeit. Auch die Durchlüftung des Schichtpaketes wird durch die feinkörnigeren Schichten behindert. Demgegenüber kann Sauerstoff ohne Probleme in die sandigen Ablagerungen, vor allem auch über das Sickerwasser, eindringen. Dadurch kommt es zu einer Oxidation der sulfidischen Resterze und Minerale in der Spülhalde. Die Folgen sind Versauerung und Pyritverwitterung, wodurch eine erhebliche Mobilisierung der Schwermetalle induziert wird. Von dieser Schwermetalllösung sind sowohl die Spülsande als auch die Dammmaterialien (Grobberge mit Resterzen) betroffen.

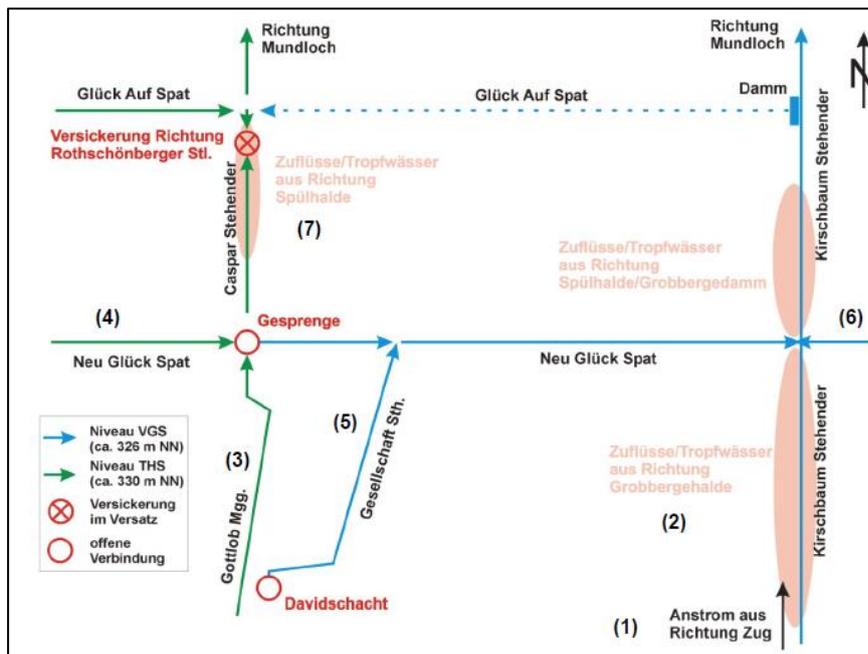
Abb. 8: Hydrogeologische Situation, Fließschema der Untertageauffahrungen im Bereich des Davidschachtkomplexes (aus: G.E.O.S 2012).

Fig. 8: Hydrogeological situation, flow route of the underground pits in the area of the Davidschacht complex (from: G.E.O.S 2012).

Der Schadstoffabtransport erfolgt über verschiedene Transportwege. Dabei dominieren Auffahrungen des Altbergbaus, natürliche Klüfte und Störungszonen. Aber auch über die Zersatzzone des Gneises können hypodermisch ablaufende Sickerwässer transportiert werden. Durch diese Gegebenheiten gelangen die im Sickerwasser gelösten Elemente größtenteils in die Freiburger Mulde und zu einem geringeren Anteil über den Rothschnöberger Stolln in die Triebisch.

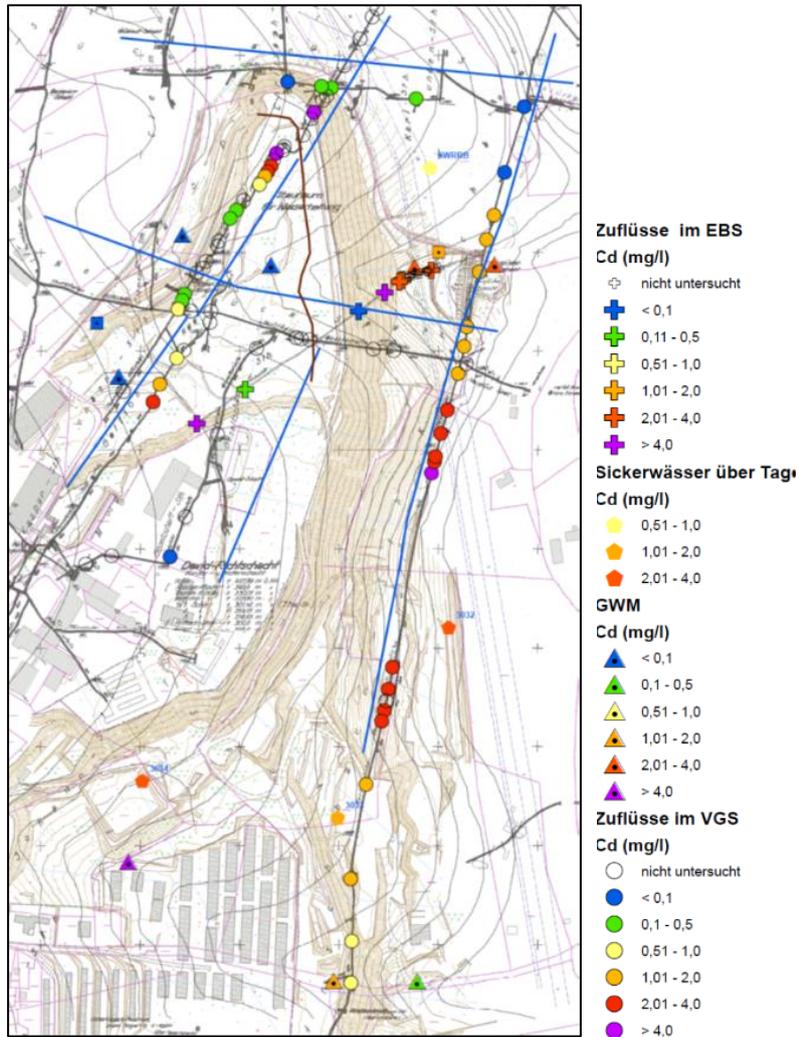
Abb. 9: Anreicherung von Cadmium in den untertägigen Fließwegen/Auffahrungen beim Passieren des Davidschachtkomplexes (aus: G.E.O.S 2012).

Fig. 9: Accumulation of cadmium in the underground flow routes/mines during the passage of the Davidschacht complex (from: G.E.O.S 2012).

In Abbildung 9 ist die Anreicherung von Cadmium entlang der untertägigen Fließwege beim Passieren des Davidschachtkomplexes dargestellt.
