Abschlussbericht (Auszug)

EcoRepair - Entwicklung einer Reparaturglasur für Sanitärkeramik

Auftraggeber: Villeroy & Boch im Rahmen des Förderprogramms „Die Effizienzfabrik“

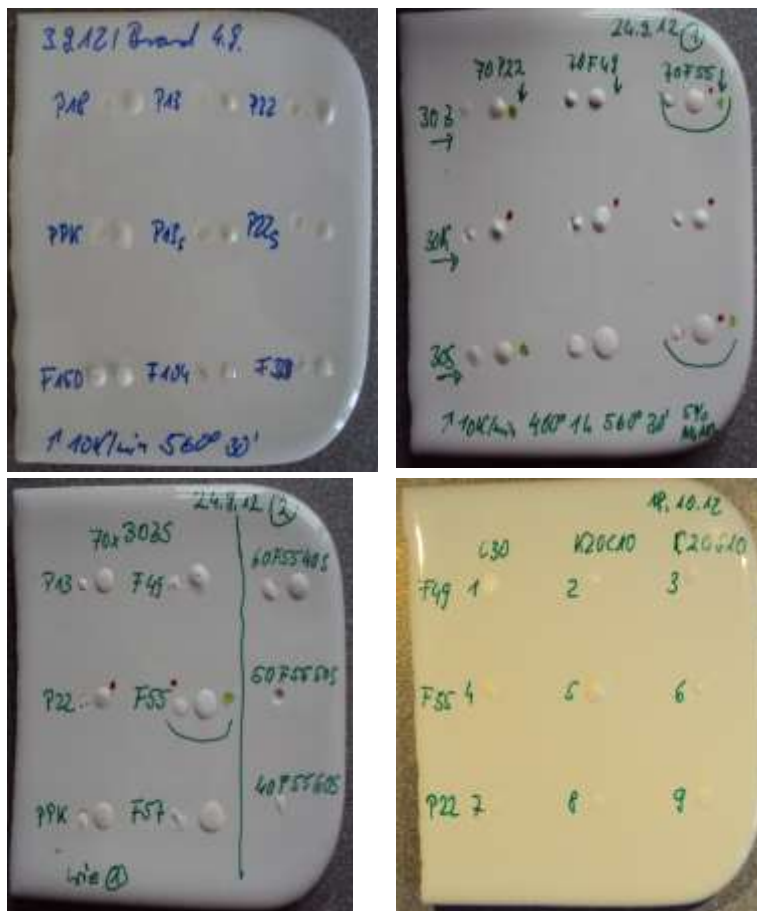
Bild 2: Beispielproben Screeningversuche

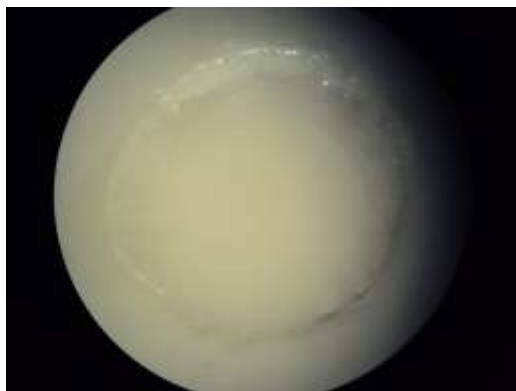
Das nebenstehende Bild 4 ist ein typisches Beispiel für eine glänzende, gut verlaufene, blasenfreie, aber rissbehaftete Probe.

Bild 4: Beispiel Mikroskopaufnahme Probenpunkt

- völlige Rissfreiheit konnte bei den glasig verlaufenden Proben nicht erreicht werden und ist angesichts der Berechnungen des Ausdehnungskoeffizienten nicht zu erwarten; je inhomogener die Struktur, desto geringer die Rissbildung (solche Strukturen können trotzdem weiß glänzend ausfallen)

- bei den Zusammensetzungen mit Aluminiumemails und inerten Zuschlägen ist also - wenn guter Glanz und ausreichendes Fließen erreicht werden soll - keine Rissfreiheit zu erreichen. Das könnte durch eine Sol-Gel-Beschichtung auf SiO_2 -Basis kompensiert werden. Diese ist höchstwahrscheinlich auch nötig, um eine ausreichende chemische Beständigkeit zu erzielen.
